改善箇所説明図

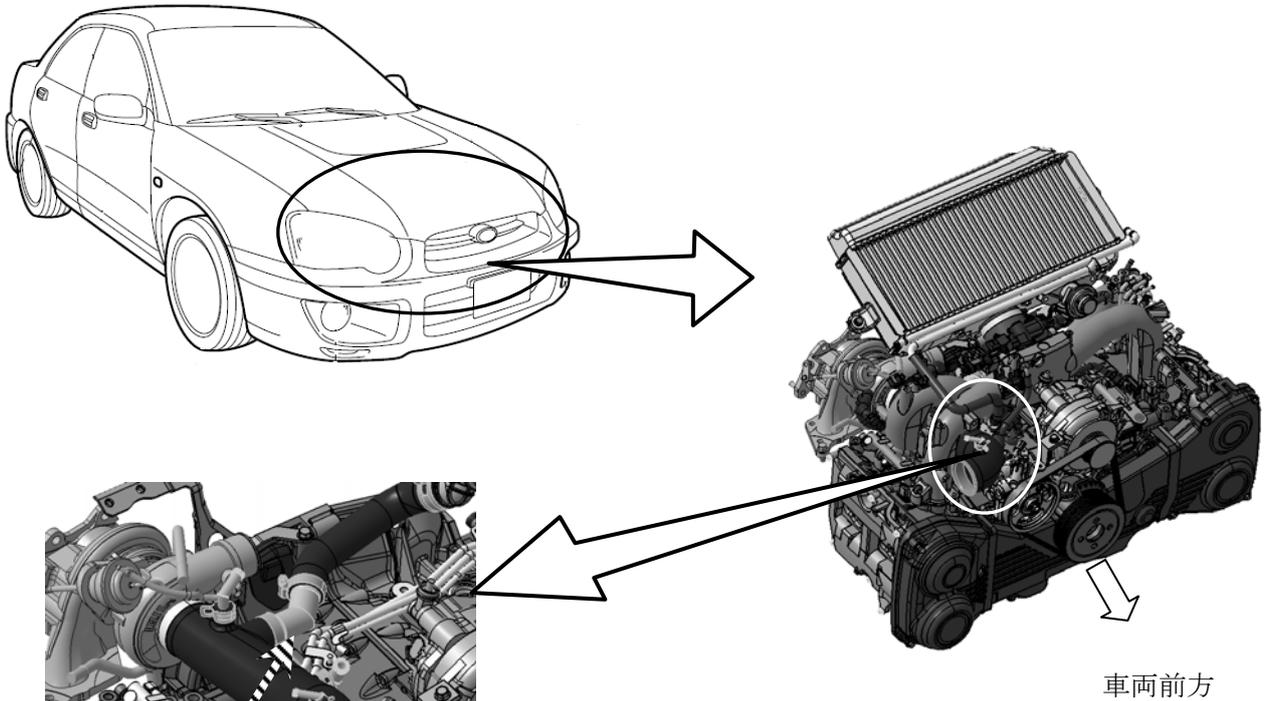
基準不適合発生箇所

エアインテークダクトの構造が不適切なため、当該ダクトの金属コネクタ部と燃料パイプが接触することがある。そのため、燃料パイプが磨耗し、最悪の場合、当該パイプに穴が開き、燃料が漏れることで火災に至るおそれがある。

改善内容
 全車両、エアインテークダクトの金属コネクタ及びゴムホースを対策品に交換するとともに、ホース固定クランプを追加する。また、当該作業時に燃料パイプを点検し、接触した痕跡が認められた場合は当該パイプを新品に交換する。
