# SUBARU Impreza WRX STI spec C type RA-R

AVO turboworld  
High-Flow Fuel Pump

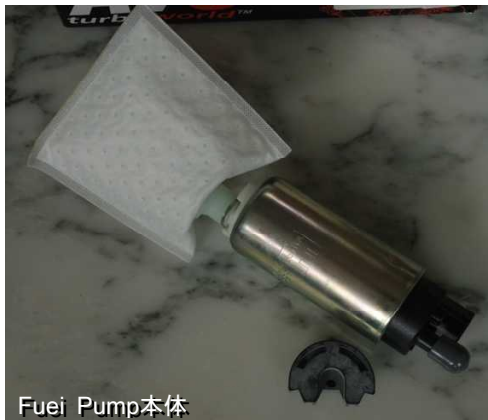
Fuel Pump本体

2009年2月21日 本日は20日に注文したAVO製のFuel Pumpが到着したエンジンのノッキング対策用である。ノーマルポンプの3.06kgf/平方cmと燃圧についてはほぼ同等ながら、流量は130L/hに対して、255L/hのハイフロータイプである。

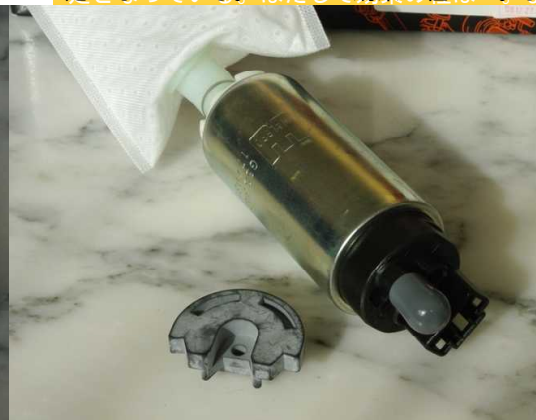
付属パーツ一式

これで6,000rpm以上のノッキング傾向が改善されればと考えている。しかし、これでも改善が出来ない場合は、プレッシャーレギュレーターの交換や、インジェクターをさらに大容量のものに交換する予定である。付属のパーツにガスケットがなかったので、三重スバルで取り寄せてもらい、この週末の28日土曜日にディーラーにて装着する予定となっている。はたして効果の程は…。またZERO/SPORTSでチェックの必要が…。

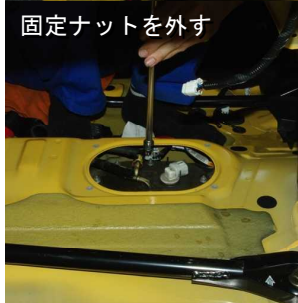
固定ナットを外す

2009年2月28日 次はいよいよフューエルポンプユニットの取り外しだ。まずユニットの蓋部分を固定しているナットを緩めて、フューエルホースのクランプを外して、燃圧が高まったプレッシャーを減圧する必要があるために、しばらく時間をおくことにした。その間にフューエルリッドを開けたり、リターンホースを少しづつ抜いたりして、徐々に圧力を下げていった。しかしそれでも充分ではなかったらしく、メインホースを外そうとした瞬間に勢いよく燃料が吹き零れてしまった。完全に圧が抜けてから、フューエルポンプユニットを固定しているナットを全て外し、ユニットをフューエルタンクから引き抜いた。それからユニットに固定された、フューエルポンプのフィルターに被せてある樹脂製のカバーを外し、フューエルポンプの本体をユニットから取り外した。取り外されたポンプのフィルターは意外にもけっこう汚れていた。それにAVO製の形状の違いが気になった。

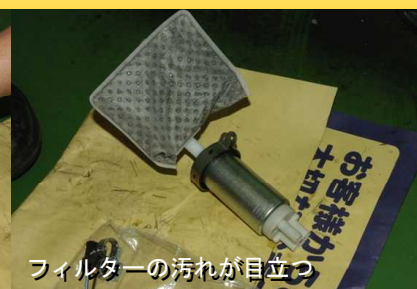
フィルターの汚れが目立つ

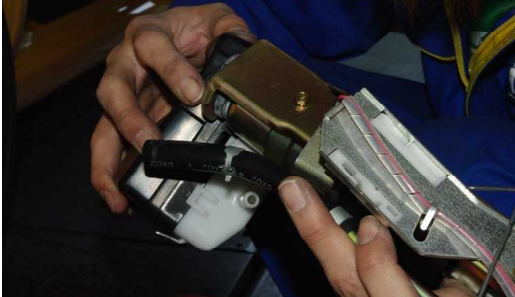
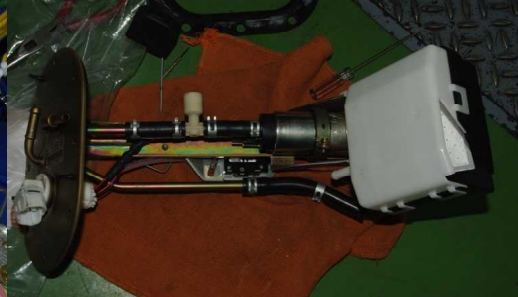
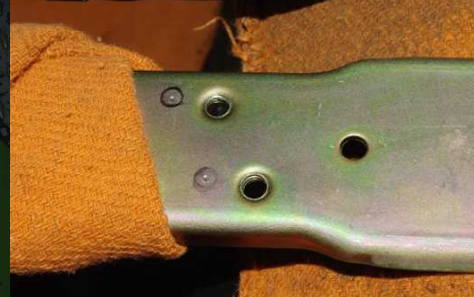
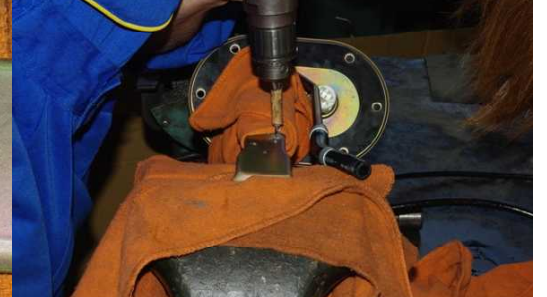
2009年2月28日 フィルターカバーを半ば強引に取り付けるが、ブラケットの位置がズレてしまったので、取付位置を変更するためステーに別穴加工を施した。

フィルターカバー約8mmほど上にずらした。

タップでネジを切った。

ブラケット固定用ネジで馴染みをつける。

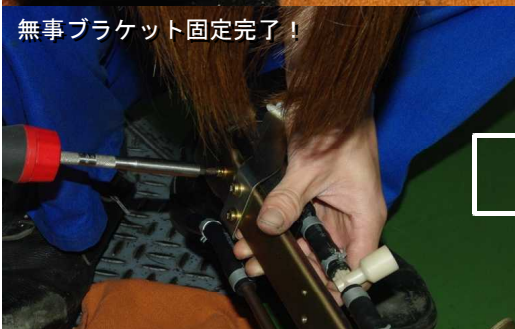
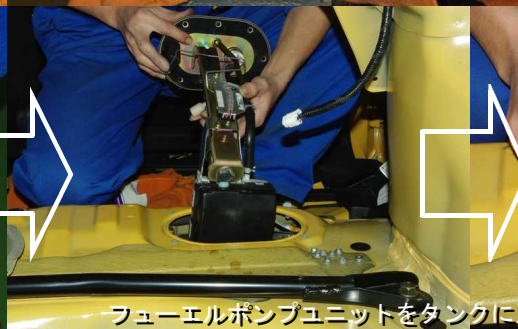
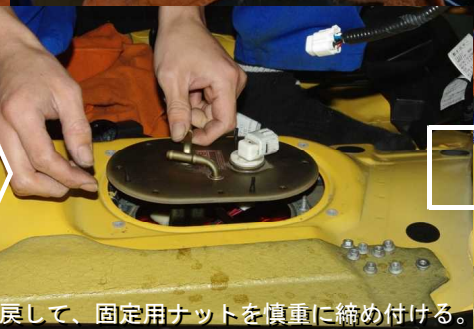
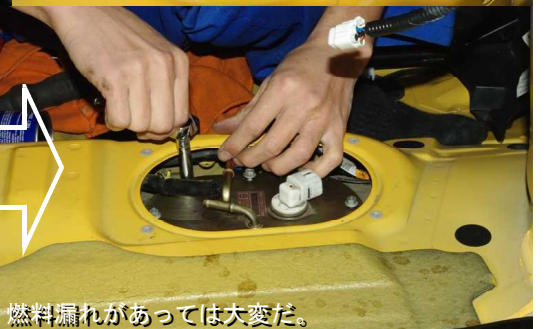
フューエルポンプユニットをタンクに戻して、固定用ナットを慎重に締め付ける。燃料漏れがあつては大変だ。

配管類、コネクターを元通りに接続して、大体の作業は完了だ。後は上蓋を固定するだけとなった。

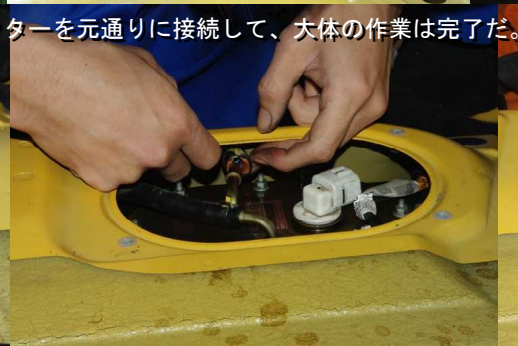
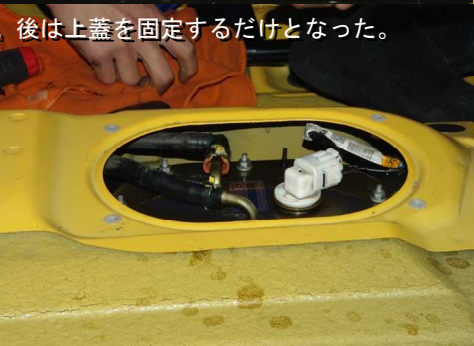
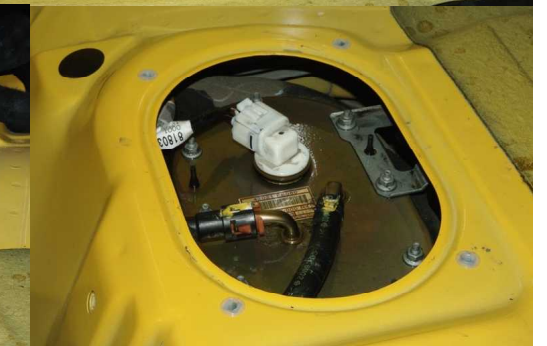
**2009年2月28日** フューエルポンプのセットが無事完了して、ついに作業は最終段階に入った。フューエルタンクの上部蓋パネルをネジ止めし、リヤシートのステーを元通りに固定し、リヤシートを元に戻し、トランクルームのウォータータンクを元に戻して、全ての作業が終了した。気が付いたら時計は午後2時になっていた。当初2時間で終わるはずだったのだが、ポン付けの筈だったAVO製Fuel Pumpのユニット固定に加工が必要になったため、結局4時間の作業時間になってしまった。社外品にはよくあることだが、事前にしっかりリサーチしておかなかった私の責任だ。他にも途中ポンプとユニットを結ぶケーブルが、こちらの思いこみでAVO製品付属のハーネスを使用したのだが、結局純正ハーネスが合うことが判明して元に戻すというハプニングもあった。なにはともあれ無事Fuel Pumpの換装が終了したわけだが、フューエルタンクの蓋をする前に燃料漏れがないか、エンジンを掛けて慎重に確認することは忘れなかった。フューエルポンプの作動と燃料漏れのチェックも終了して、いよいよ帰路で試走となったわけだが、交換前と変わったことはほとんど体感することはなかった。なんとなく高回転でのアクセルレスポンスがさらに鋭くなったような感じがしたが、これも単に換装したという思いこみから来ているのかも知れない。実際にはノッキングチェックを実施するしか効果を確認する術はないと考えている。これで6,000rpm以上のノッキング傾向が無くなれば結果としてFuel Pumpの換装は効果があったということになるのだが、実際にはそう簡単にはいかないかもしれない。山本さんの話では点火時期を再セッティングしたほうが効果的かもしれないと言われたし、それも視野に考えていかなければならないと思っている。
