SUBARU Impreza WRX STI spec C type RA-R

2008年2月24日 先頃Pleasure Racing Service に注文していた荷物が本日到着した。

2008年
3月1日

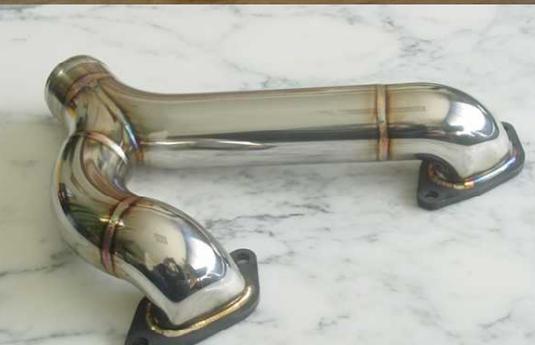
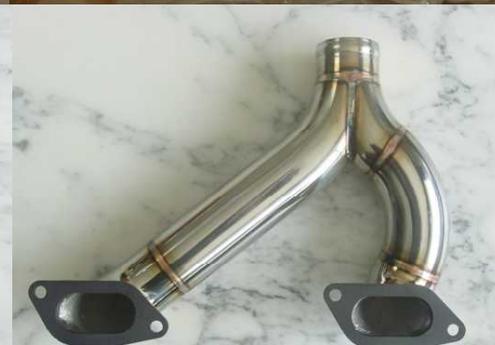
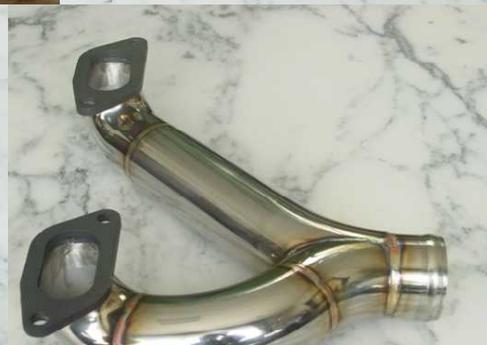
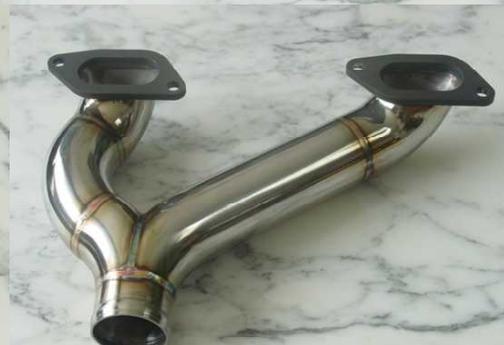
他にもこのPleasure Racing Service の等長ターボパイプを購入した理由は、パイピングの曲げ加工、取り回しやフランジ回りの溶接処理など、ご覧の通りとても丁寧でしっかりした造りをしているからで、ただ美しいだけでは無い製作者の拘りが感じられたからである。その造りをどうかじっくりとご覧頂きたい！

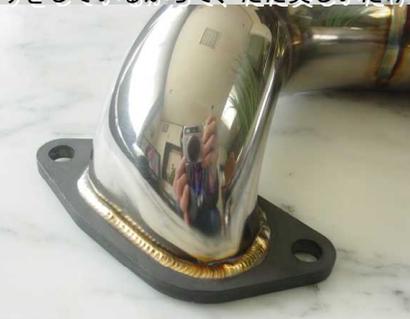
パイプとフランジの継ぎ目の段付きも丁寧に研磨して滑らかになっている。

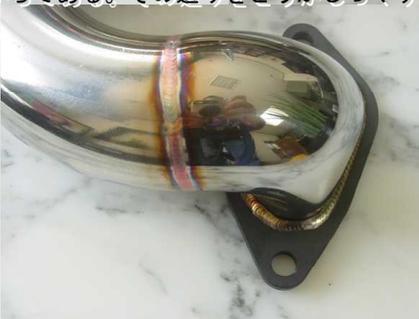
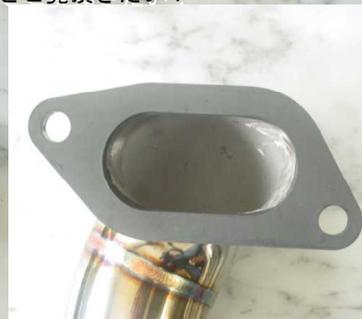
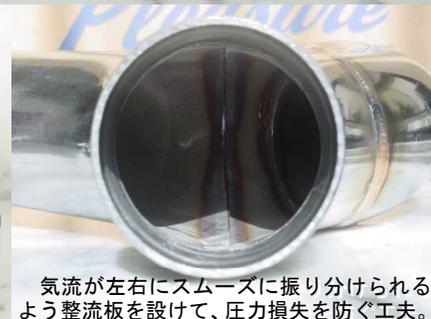
気流が左右にスムーズに振り分けられるよう整流板を設けて、圧力損失を防ぐ工夫。

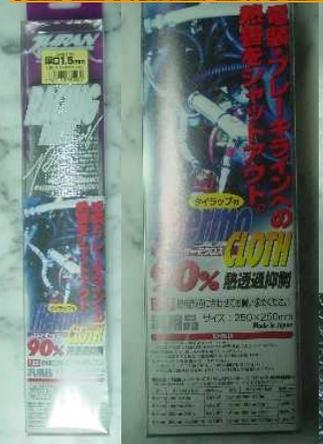
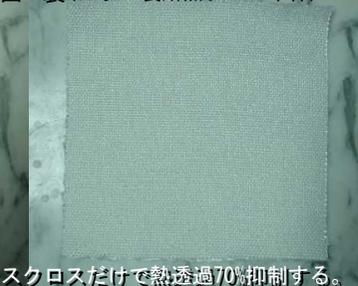
JURAN RACING PARTS 製 Thermo CLOTH

耐熱性に優れたガラスクロスに高純度のアルミ箔を転写したもので、熱透過を90%抑制するようだ。ただし付属していたタイラップは短すぎて使えなかったので、手持ちのインシュロック製タイラップを使用。

表面 裏(ガラス製断熱クロス本体)

ガラスクロスだけで熱透過70%抑制する。

アルミ箔コーティング

ガラスクロス

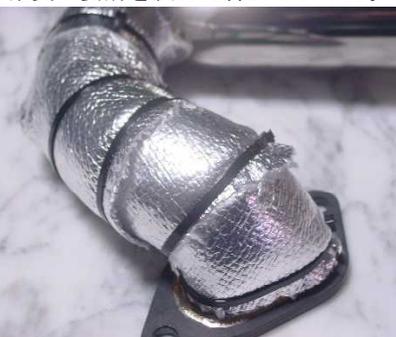
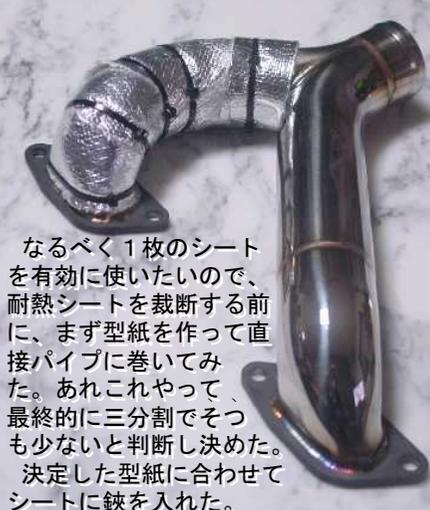
なるべく1枚のシートを有効に使いたいのので、耐熱シートを裁断する前に、まず型紙を作って直接パイプに巻いてみた。あれこれやって、最終的に三分割でそれも少ないと判断し決めた。決定した型紙に合わせてシートに罫を入れた。

なかなか3Dのパイプ曲面に密着するようにシートを固定するのは、かなりの根気が必要でけっこう大変だ。さらに作業中、ガラスクロスの細かいクズが舞うので、吸い込まないよに細心の注意が必要だ

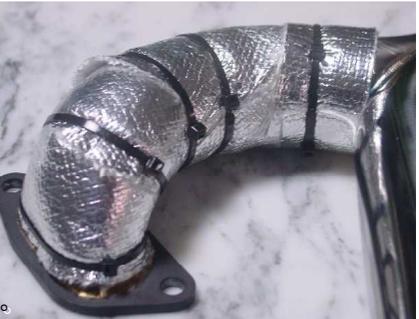
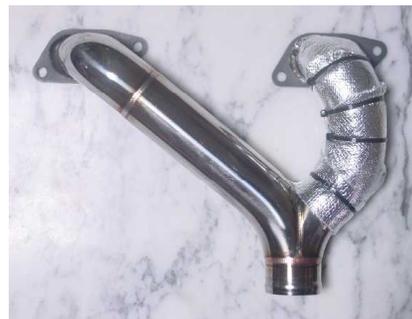
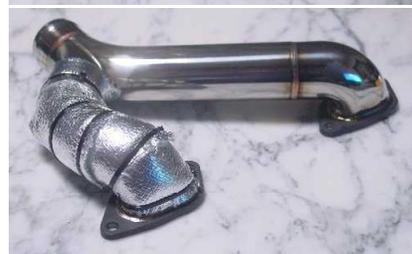
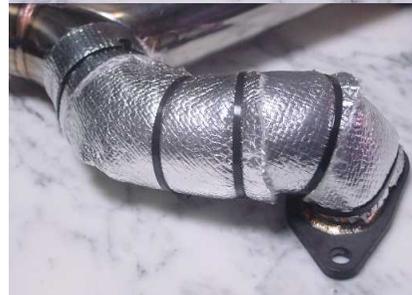
まあ初めての仕事にしては、よくできたと思っている。心配はタイラップがタービンの輻射熱に耐えられるかだ。

これでターボの熱からパイプをしっかりガード出来る。

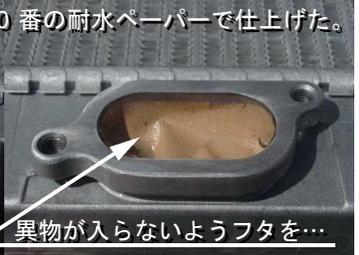
異物が入らないようフタを...

純正エルボーパイプの取り付け OK。

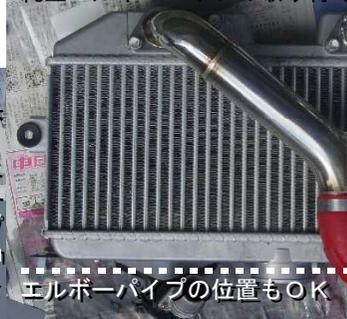
エルボーパイプの位置も OK

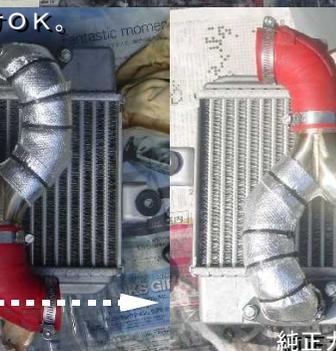
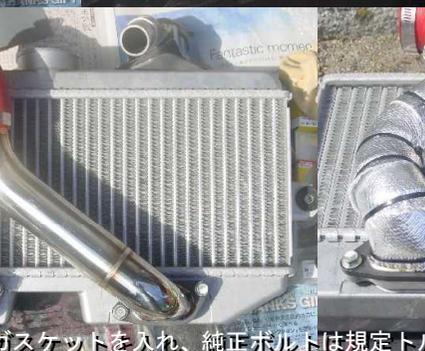
純正ガスケットを入れ、純正ボルトは規定トルク 1.6 kg/m で確実に締結する。

作業完了！後は車両に取り付けるだけ...

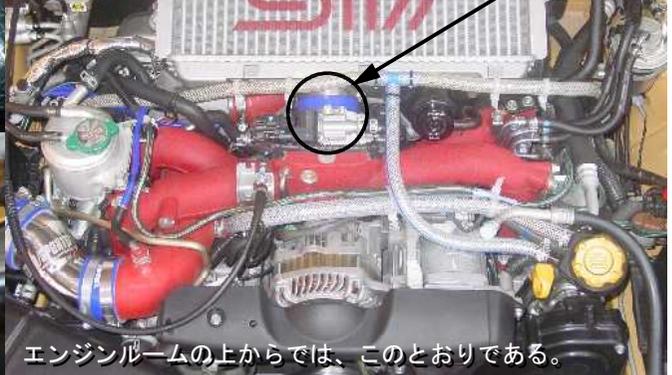
エンジンルームの上からでは、このとおりである。

案の定前回 I/C 取付の際、ドライバーで無理矢理こじって嵌めた SAMCO 製ターボパイプは、内側にかなり大きなキズがいくつもついていて、結局再使用出来ないことが判明した。さっそく用意していた新品に交換して装着。
